Dokumentace sesuvů v katastrálním území Poláky

Popis zájmového území a geologické poměry

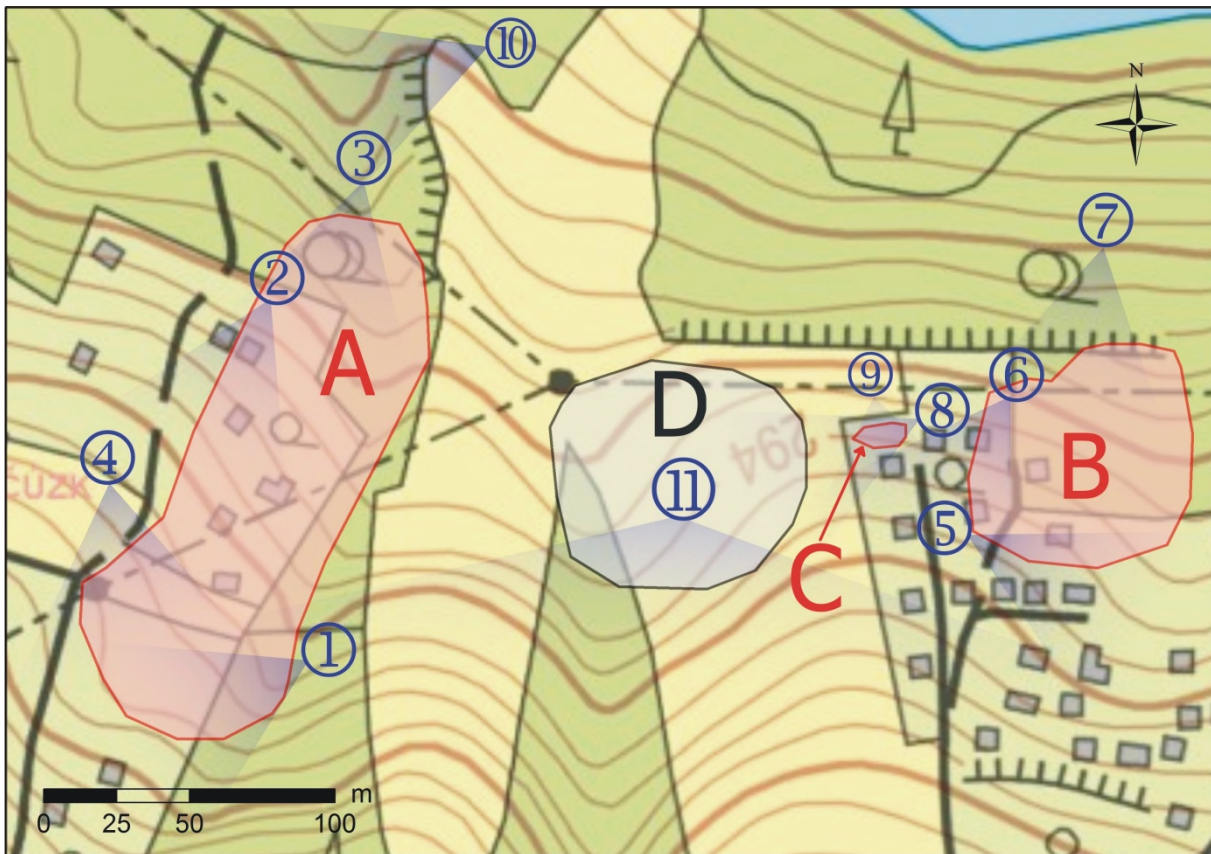
Terén sesuvné oblasti je značně zvlněný a nachází se zde mnoho indikací starších sesuvů. Při rekognoskaci byla zaznamenána čtyři samostatná tělesa sesuvů (značená A, B, C a D – viz obr. 2). Sesuvy A, B a C vznikly s největší pravděpodobností ve stejnou dobu (pravděpodobně na přelomu let 2014 a 2015; červeně vyznačeno v obr. 2). Sesuv D, který je na obrázku 2 zobrazen šedou barvou, pravděpodobně vznikl před dvěma až třemi lety.

Obr. 2. Mapa se zakreslenými svahovými deformacemi v lokalitě Poláky s odkazem na příslušnou fotodokumentaci (topografický podklad © ČÚZK 2015, tematický obsah © ČGS 2015)

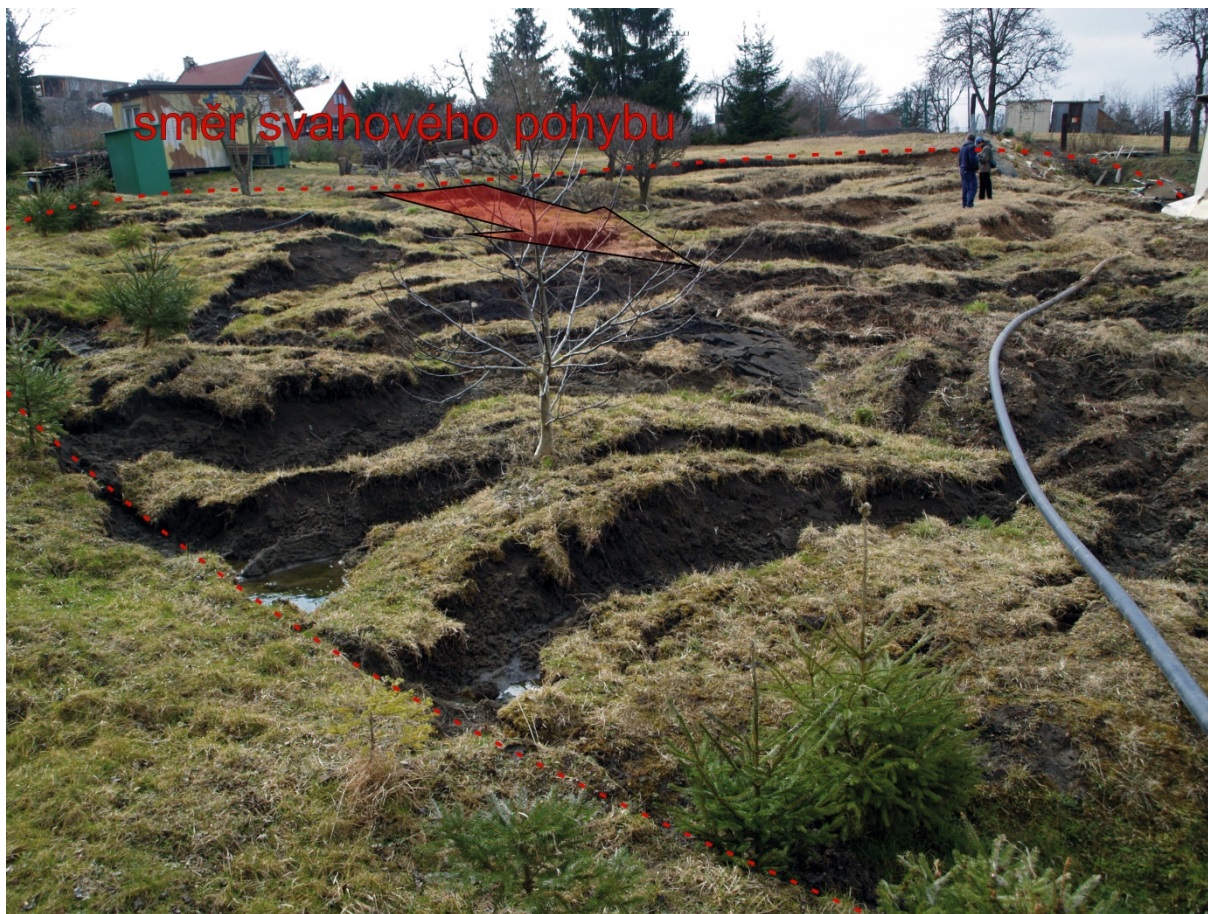
Plošně nejrozsáhlejší sesuv s označením A v obrázku 2 byl 240 m dlouhý a 90 m široký. Jedná se o sesuv proudového tvaru na souvislém svahu se sklonem do 15°. K sesutí došlo ve směru největšího spádu napříč vrstevnicemi, pravděpodobně podél složené smykové plochy. Odlučná oblast sesuvu je roztrhána a rozvlečena terasovitým systémem příčných odlučných trhlin (foto 1), na nichž došlo k obnažení odlučných stěn až 1 m vysokých. Po svahu dolů probíhají boční odlučné hrany, které jsou na obou stranách jasně zřetelné a ve svrchní části je na nich patrný i pokles tělesa sesuvu (foto 2). Podle posunutí některých plotů a změny pozice chatového

Hlavní a aktivní faktor je v tomto případě saturace horninového prostředí povrchovou i podzemní vodou (foto 1 a 10). To je podmíněno i faktem že oblast leží mezi Krušnými horami s maximem srážek a Žateckem, kde je srážkový stín (Horčíčka 2015). Horninové prostředí bylo vodou nasyceno do té míry, že byly změněny pevnostní parametry a ve spojitosti se sklonem svahu byla porušena jeho dynamická rovnováha a stabilita. K nasycení svahu vodou přispělo odlesnění povrchu v souvislosti s výstavbou chatové oblasti a zasakování srážkové a odpadní vody ze zmíněných chatových objektů a osady Poláky ležící v zázemí sesuvného území.

Foto 1. Odlučná oblast sesuvu A zdeformovaná systémem odlučných trhlin.

Pro snížení rizika reinitializace svahových pohybů je nutné utěsnit a zahladit odlučné trhliny pro zamezení infiltrace vody povrchového odtoku (dešťová voda) k smykové ploše. Nutným opatřením je také vybudování kontrolovaného odtoku vody (strouhy, pozemní drenážní žebra apod.) ze všech známých zdrojů (pramenní vývěry, vyústění odpadních vod, svody okapů apod.) mimo sesuvné území.

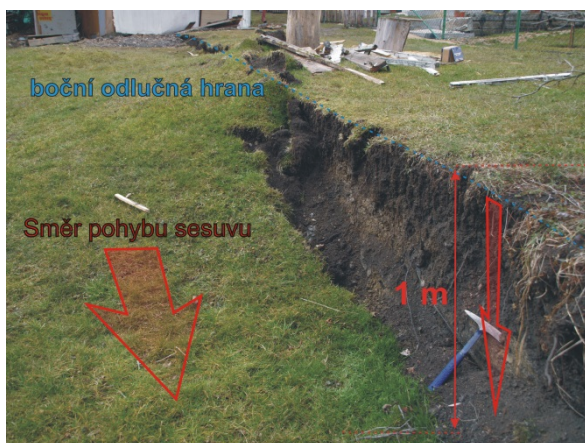
Foto 2. Pravá boční odlučná hrana sesuvu A s patrným poklesem tělesa sesuvu.

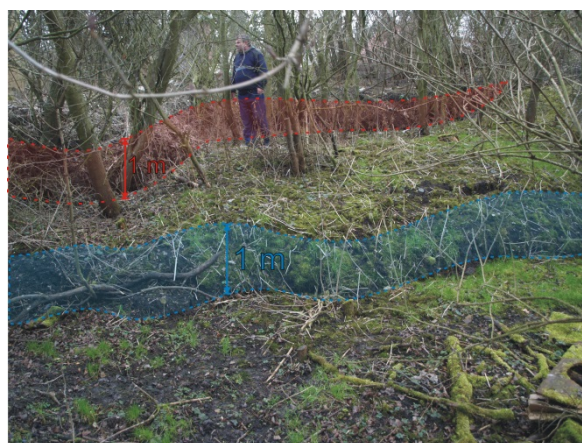
objektu v transportní zóně je usuzováno na maximální délku transportu cca 5 m. Akumulační zóna sesuvu je vyvinuta v oblasti pokryté náletovými dřevinami i vzrostlejšími stromy, které měly s největší pravděpodobností i vliv na zbrzdění svahového pohybu. Čelo sesuvu je vysoké cca 1 m a pravděpodobně se nasouvá na starší čelo, jehož rozměry jsou stejné (foto 3). Podle faktu, že hluboce založený sloup vysokého napětí, umístěný v transportní zóně sesuvu, nedoznal žádné známky posunutí či vychýlení ze svislé polohy (foto 4) a podle výšky odlučné stěny a výšky čelního valu ČGS usuzuje na hloubku smykové plochy jen přibližně kolem 1–2 m. Celé území jeví známky silného podmáčení a přítomnosti velkého množství povrchové a podzemní vody (foto 1 a 10). Mělkou hladinu podzemní vody potvrzují výskyty vlhkomilné vegetace a také svědectví místního občana, že tento stav je zde dlouhodobý a běžný. To poukazuje na fakt, že v celé oblasti není dořešena problematika nakládání se srážkovými a odpadními vodami.

Foto 3. Červený čelní val sesuvu A nasunutý na modrém starším čelním valu.

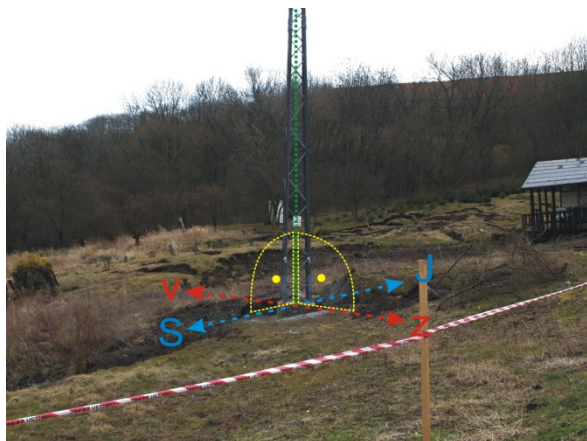
Foto 4. Transportní oblast sesuvu A s neporušeným sloupem vysokého napětí.

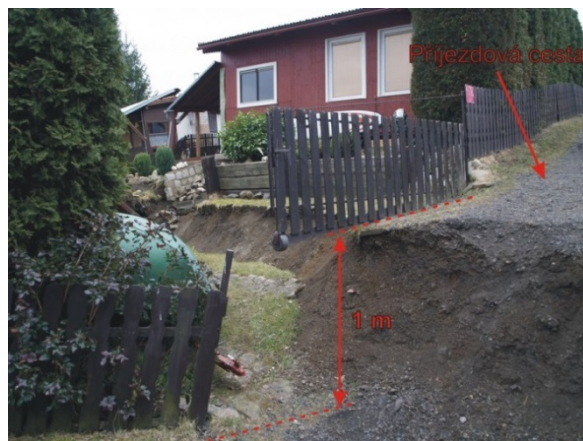
Rozlohou menší sesuv označený B v obrázku 2 má spíše plošný charakter a rozměry 90 x 90 m. Směr sesouvání zde respektuje směr největšího spádu. Odlučná hrana je u tohoto sesuvu jednoznačně patrná (výška 1 m) a protíná příjezdovou silnici, čímž znemožňuje vjezd do chatové oblasti (foto 5). Terén postižený sesuvem je značně zvlněný a protkaný trhlinami. Pravá boční odlučná hrana prochází pod jedním z chatových objektů, který byl pohybem sesuvu výrazně poničen (foto 6), ale částečně mu také zabránil v dalším pohybu. Čelní val dosahuje mocnosti do 1 m (foto 7).

Foto 5. Odlučná stěna sesuvu B protínající příjezdovou silnici do chatové oblasti.

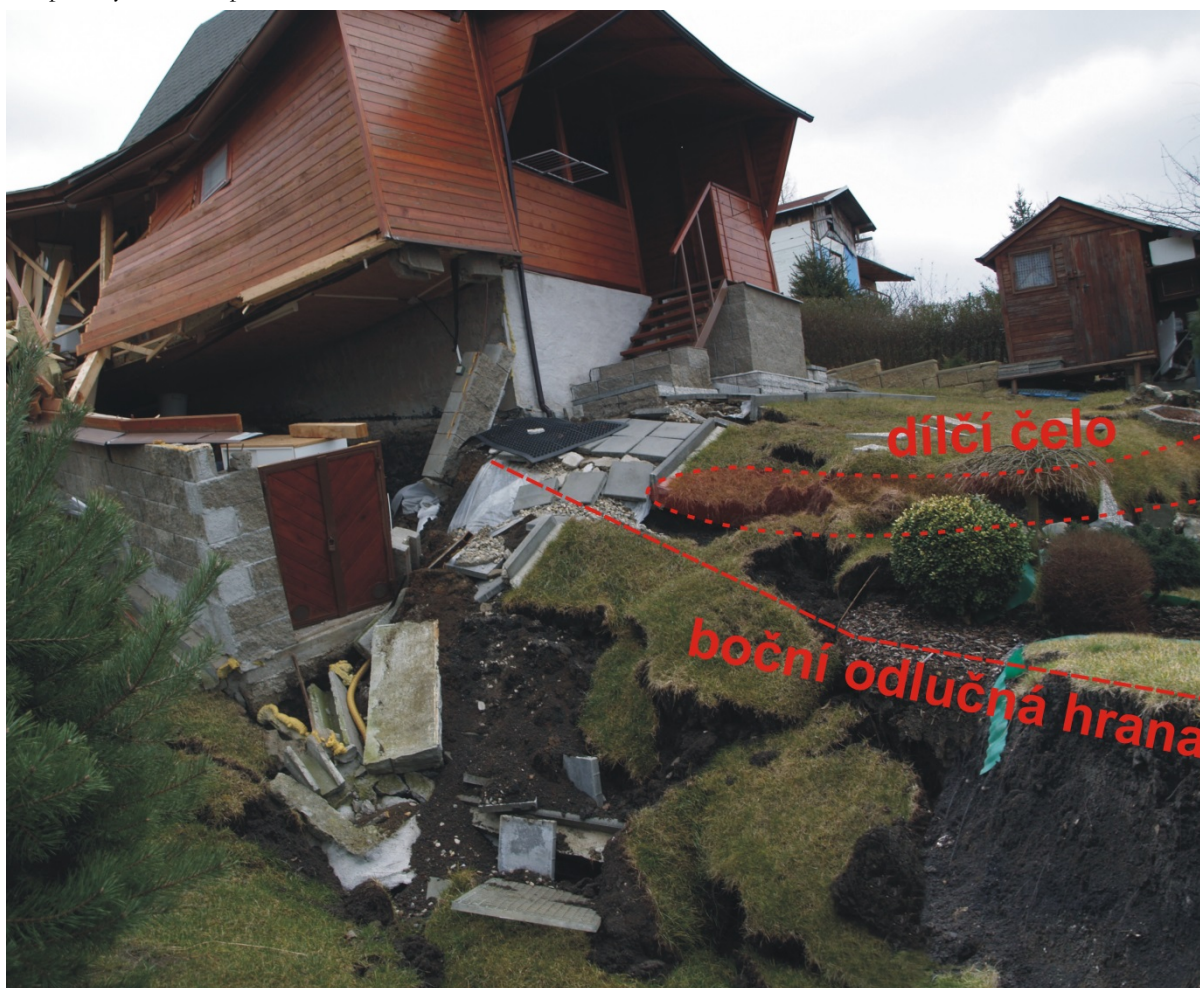
Foto 6. Pravá boční odlučná hrana sesuvu B poškozující chatový objekt a přibrzděné sesuvné čelo.

V první řadě je nutná pasportizace současných objektů, především pak zjištění, zda se nejedná o nepovolené stavby bez stavebního povolení. Podle jejích výsledků pak ČGS doporučuje postupovat dále podle platné legislativy. Stejně tak je nutné, aby statik posoudil stabilitu objektů již zasažených sesuvy.

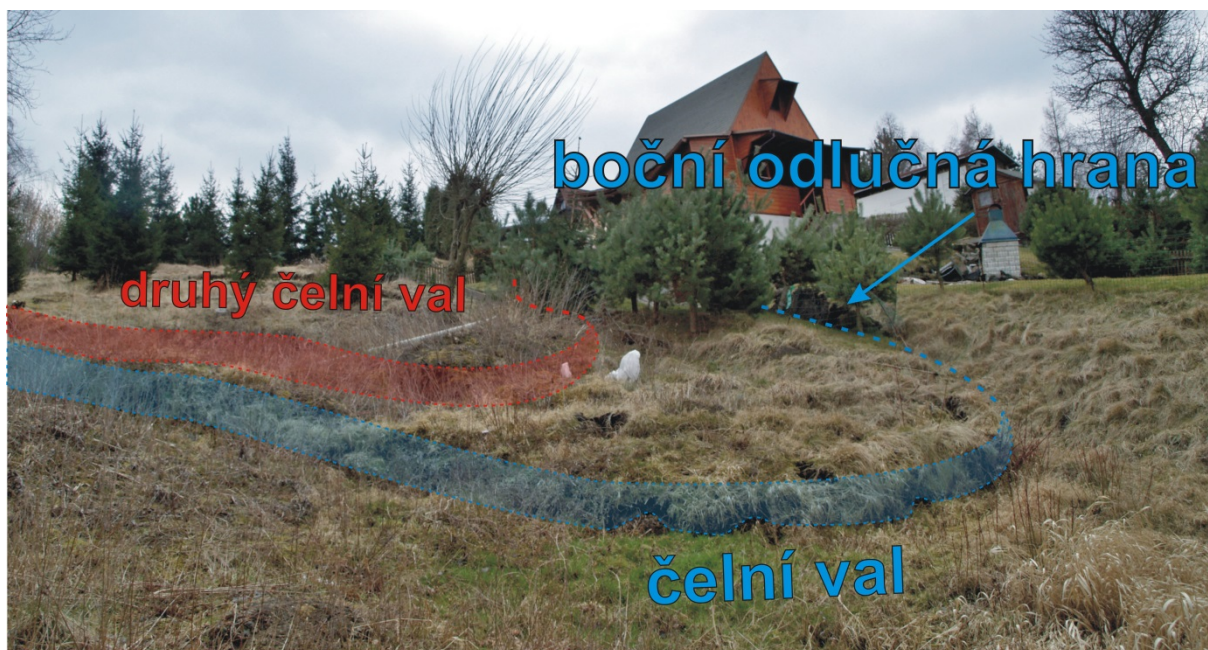
Foto 7. Akumulační oblast sesuvu B tvoří dva čelní valy nasedající na sebe.

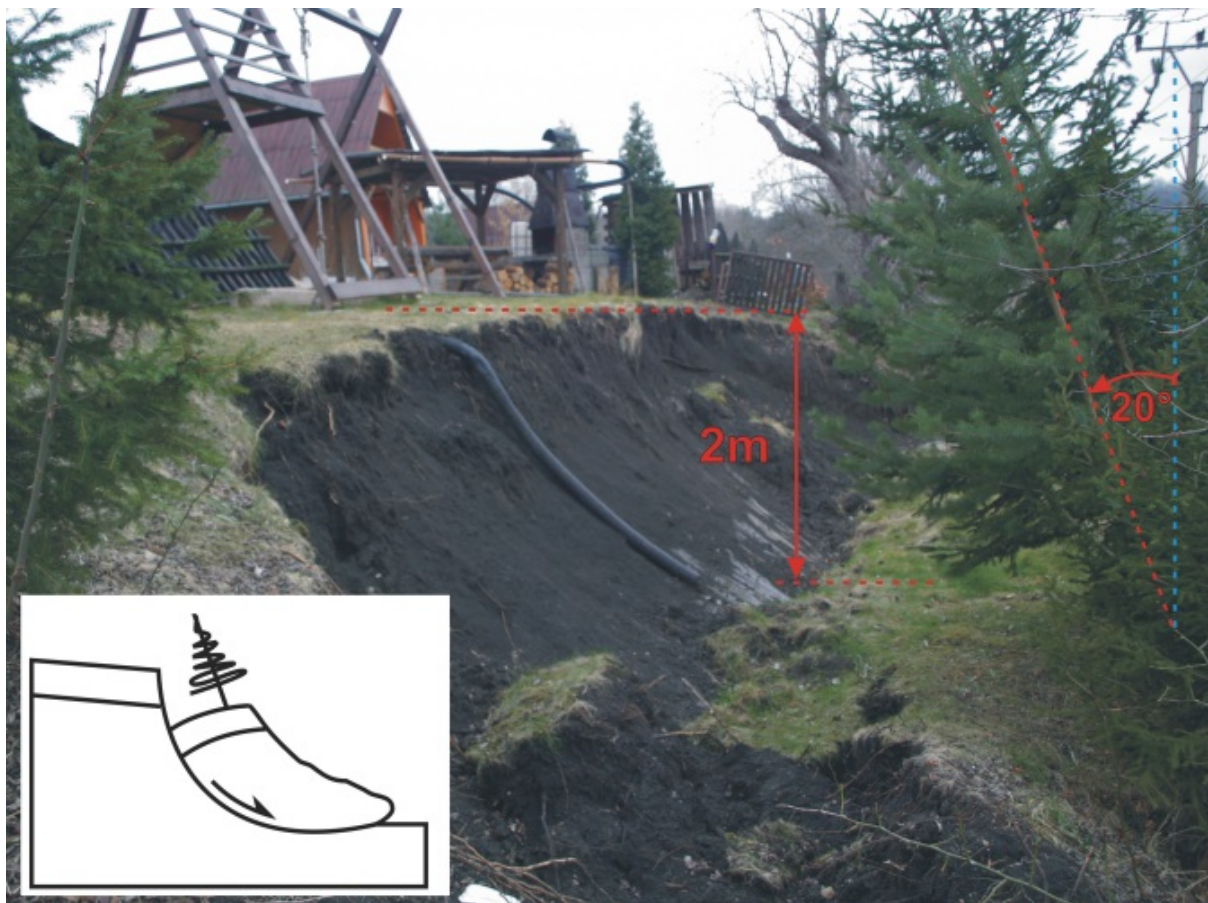
Písmenem C v obrázku 2 je označen sesuv o rozměrech 7 x 5 m. K sesunutí došlo podél rotační smykové plochy (foto 8). Těleso sesuvu představuje remízek porostlý smrky u okraje pozemku o sklonu 25°. V odlučné stěně bylo obnaženo drenážní potrubí, z něhož zasakuje voda do tělesa sesuvu, což bezpochyby napomohlo jeho aktivaci. Na odlučné stěně vysoké 2 m jsou dobře patrné striace (foto 9).

Foto 8. Odlučná stěna svahové deformace C s obnaženou odvodňovací rourou, vychýlené stromy na tělese sesuvu.

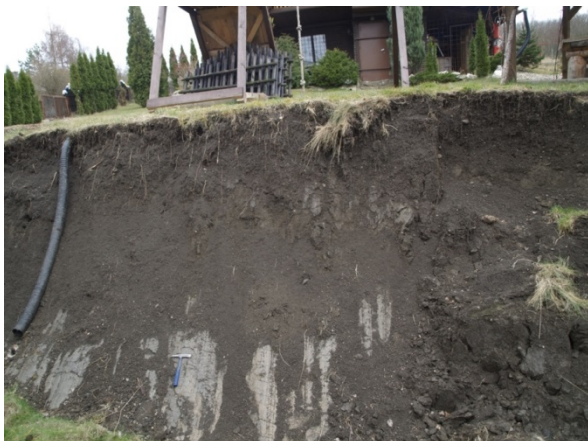
Foto 9. Odlučná stěna s obnaženou odvodňovací rourou a zjevnými striacemi na smykové ploše svahové deformace C.

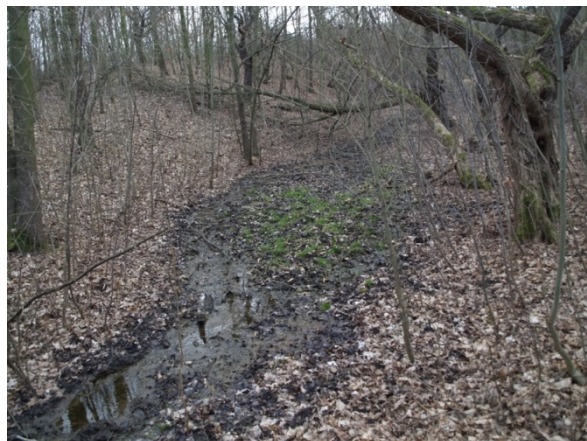
Foto 10. Podmáčené úpatí sesuvné oblasti dotované několika potůčky.

Zásadním sanačním opatřením a krokem k předcházení sesuvů pak musí být odvodnění neustále podmáčeného svahu a zamokřených depresí. V sesuvném území je nepřipustné zasakovat srážkové a odpadní vody do svahu, a to i v jeho zázemí, což platí též pro osadu Poláky, která je zdrojovou oblastí vody vsakující se do svahu postiženého sesuvnými pohyby. V souvislosti s tím musí být provedena i revize všech produktvodů a inženýrských sítí včetně odpadních jímek, aby nedocházelo k nekontrolovaným únikům vody do sesuvů.

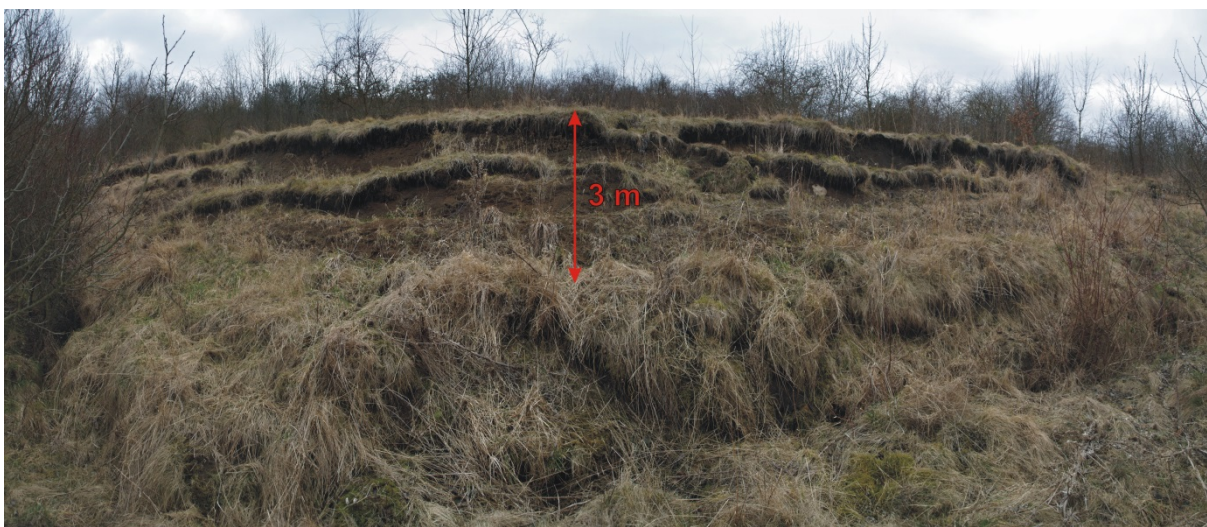
Pozice posledního zdokumentovaného sesuvu s označením D je v obrázku 2 vyznačena šedou barvou. Vznikl pravděpodobně někdy před 2–3 lety podle zahlázení jeho tvarů. Odlučná oblast zde tvoří stupňovitý amfiteátr o výšce 3 m a průměru cca 80 m (foto 11), přičemž každý stupeň je asi 1 m vysoký. Stupňovitý reliéf odlučné oblasti poukazuje na založení smykové plochy v hloubce cca 3–5 m, což je o 1–2 m hlouběji než u předchozích geneticky mladších sesuvů. Těleso tohoto sesuvu se nachází v nezastavěné a nevyužívané oblasti.

Foto 11. Amfiteátr odlučné oblasti sesuvu D o průměru 80 m s výškou odlučné stěny 3 m.
