**POSOUZENÍ PŘÍČIN**  
**SESUNUTÍ ČÁSTI ÚZEMÍ V OBCI POLÁKY**  
**GEOLOGICKÉ, HYDROGEOLOGICKÉ**  
**A INŽENÝRSKO-GEOLOGICKÉ POMĚRY ÚZEMÍ**

CHOMUTOV, BŘEZEN 2015

*zpracováno pro obec Chbany, Chbany čp. 19, 431 57 Chbany*

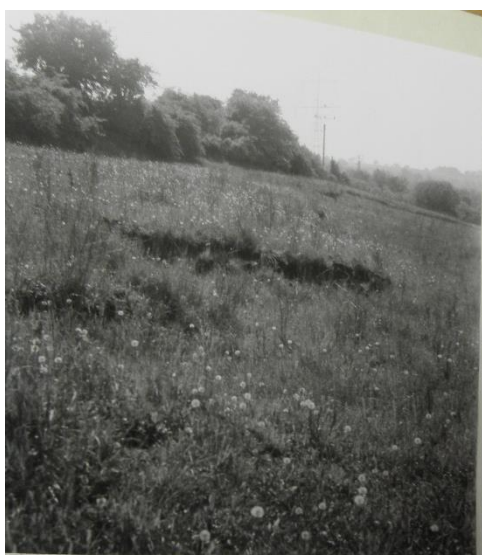
(6470A, Rybář, 27.května 1969, SZ od pevného bodu S4, kóta hladiny 266,51 m n.m., 1.prázdňení nádrže, hladina klesá průměrně o 18 cm/den.)  
Odlučná oblast sesuvu, který vznikl při patě svahu pod obcí Poláky při prázdňení nádrže.

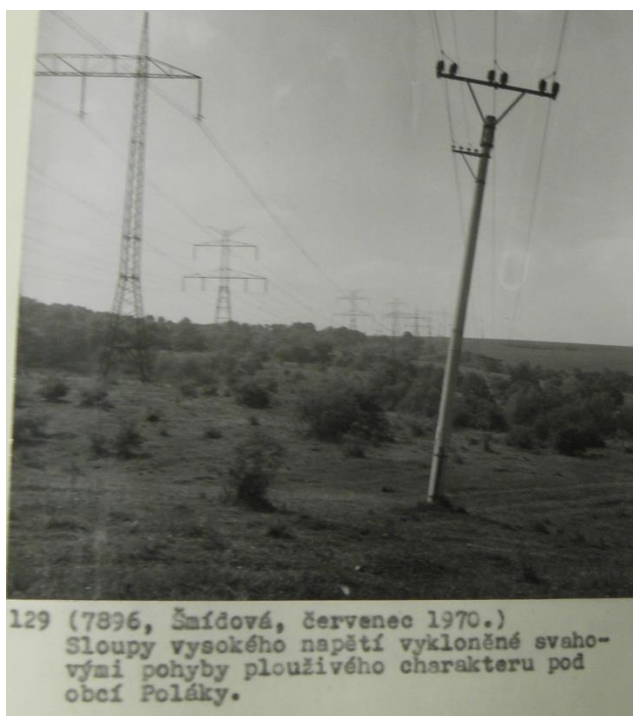
129 (7896, Šaídová, červenec 1970.)  
Sloupy vysokého napětí vykloněné svahovými pohyby plouživého charakteru pod obcí Poláky.

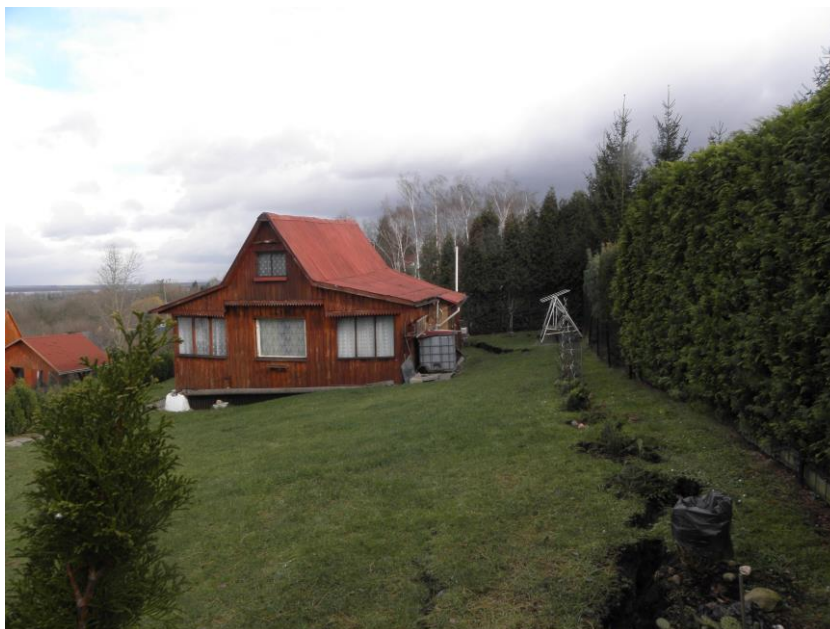
*Foto 1: Východní sesuv – horní odlučná hrana*

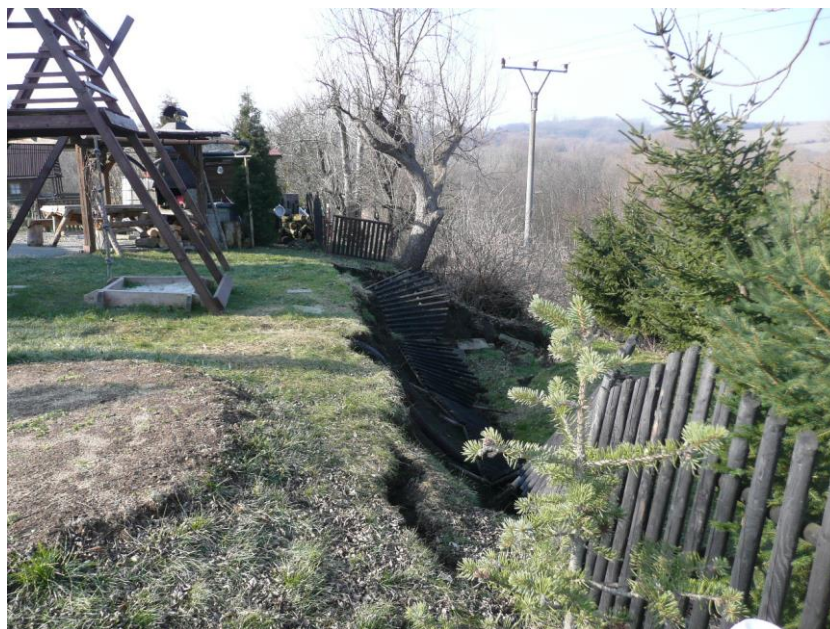
*Foto 2: Východní sesuv – horní odlučná stěna s výškou skoku cca 1,5-2 metry*

Výška sesuvů je cca 10-15 metrů od čela sesuvu k horní odlučné hraně. Jednotlivé trhliny jsou vysoké několik decimetrů až 1-2 metry. Zařadit je můžeme mezi rychlé svahové pohyby s předpokládanou rychlostí mm/hod. až m/hod.

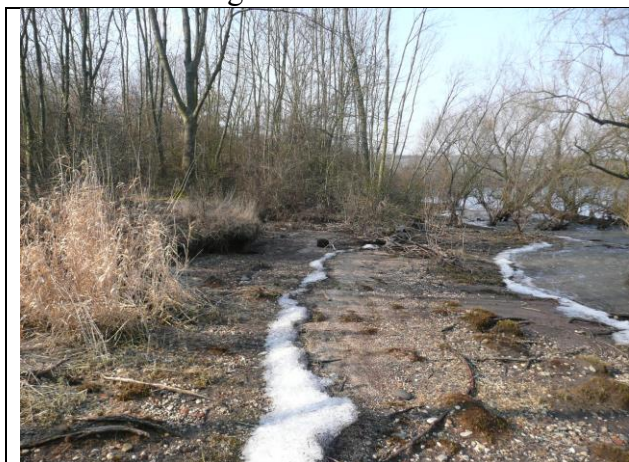
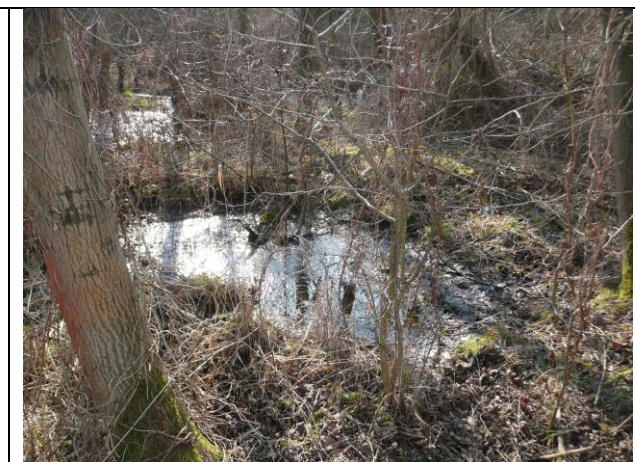
<p>akumulační břeh Nechranické přehrady</p>	<p>pramenné vývěry při patě svahu – nutné odvodnění</p>

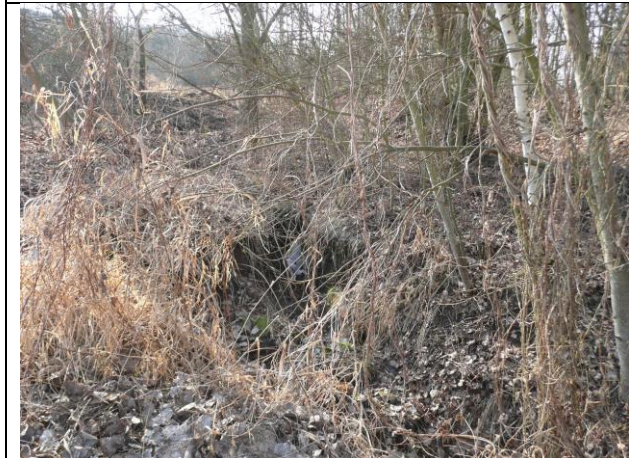
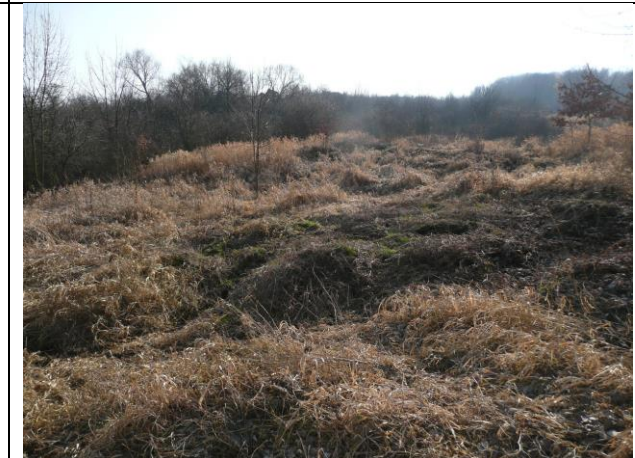
<p>erozní rýhy pod patou svahu</p>	<p>dočasně stabilizované sesuvy na spodní hraně svahu</p>

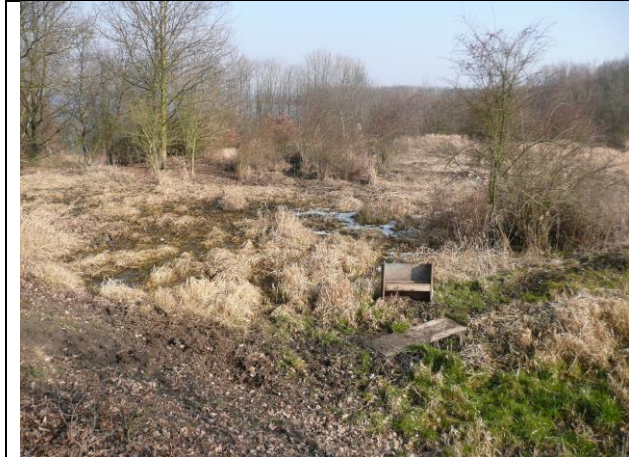
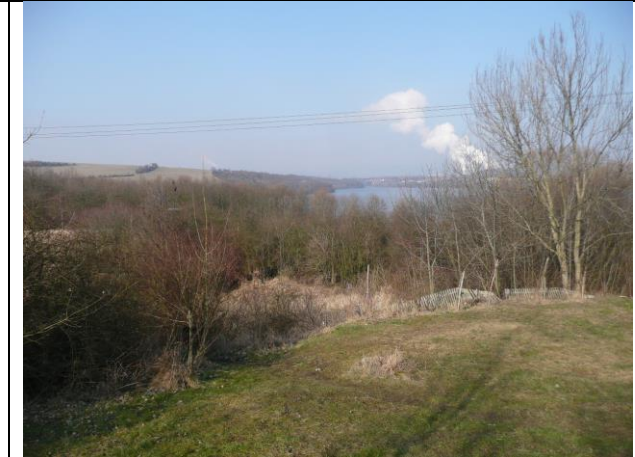
<p>rozsáhlé zamokřené plochy pod patou svahu – nutné odvodnění</p>	<p>horní odlučná hrana sesuvu</p>

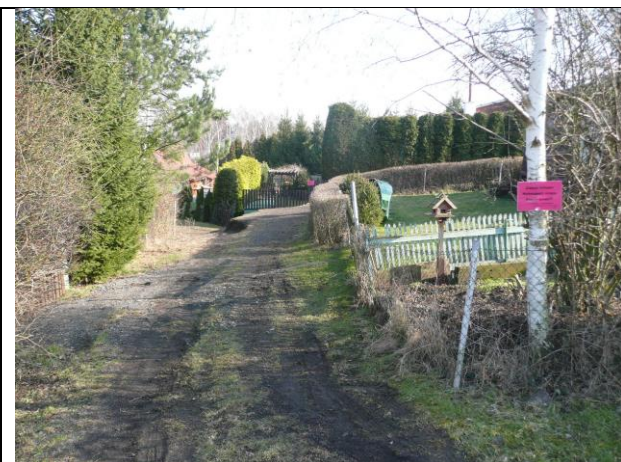
účelová komunikace porušená odlučnými hranami sesuvu

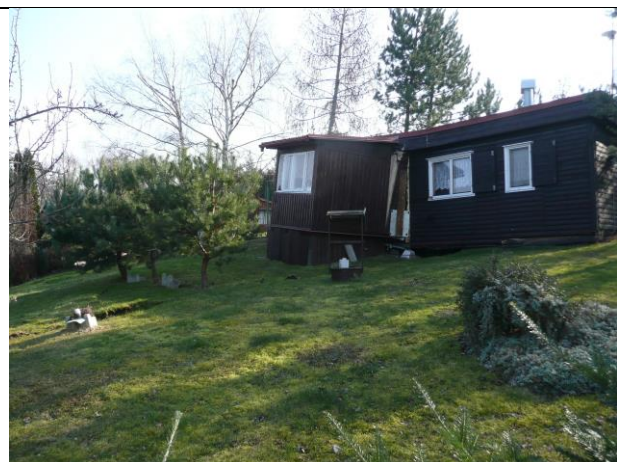
objekt porušený sesuvem – odlučná hrana probíhá přímo pod objektem

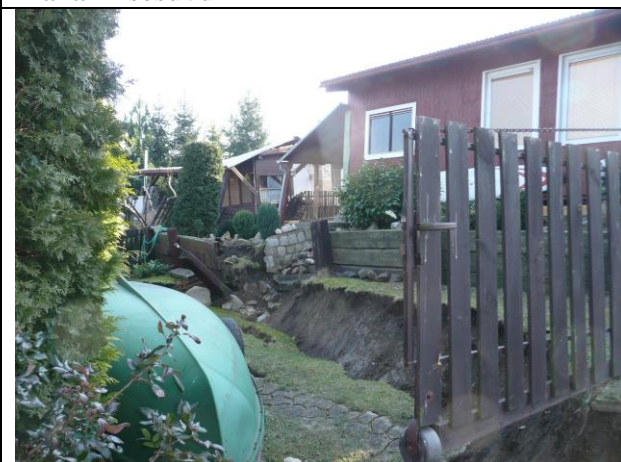
objekty porušené sesuvem, výška hrany sesuvu cca 1 m

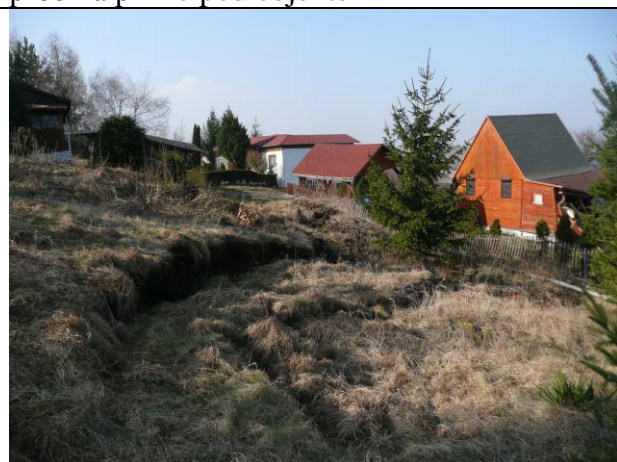
horní odlučná hrana sesuvu s trhlinami

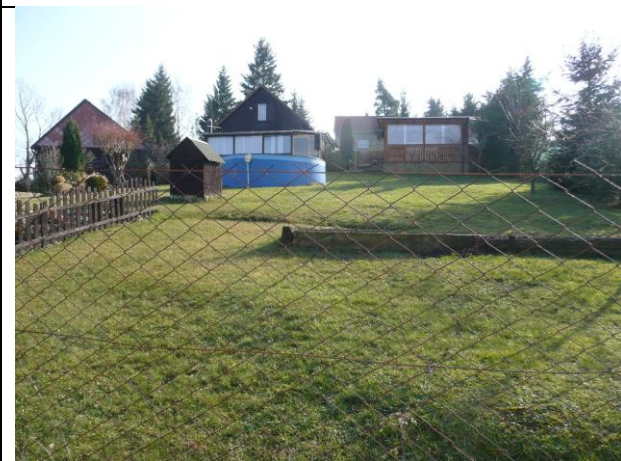
neporušená část svahu, napuštěný bazén zatěžuje svah a jeho podloží – potenciální smykovou plochu

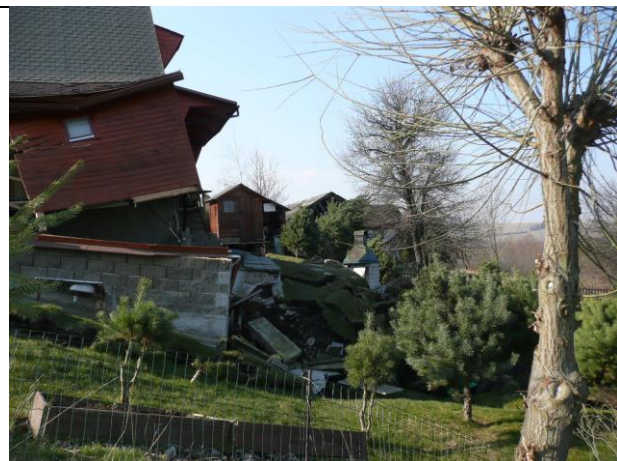
objekt z větší části zlikvidovaný sesuvem

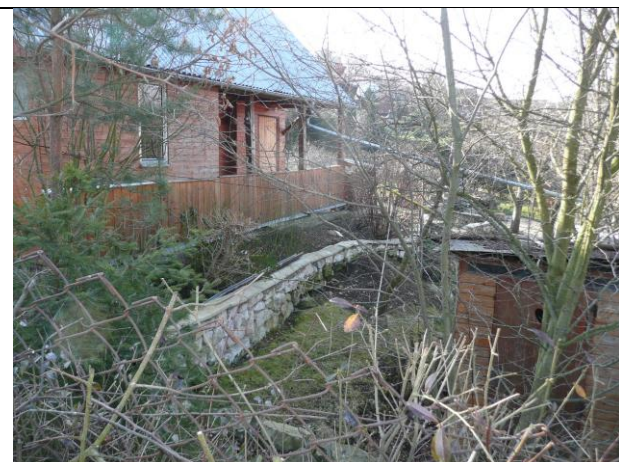
hrana sesuvu těsně pod objektem

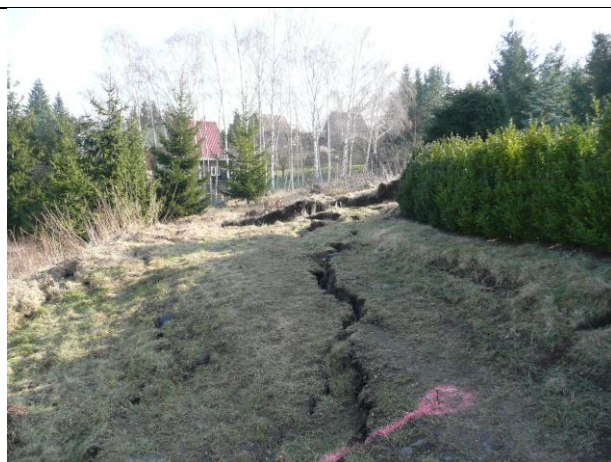
trhliny v horní části sesuvu

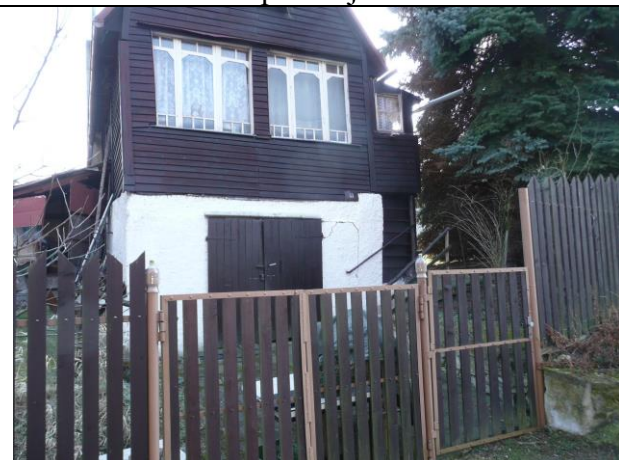
přístavba objektu poškozená sesuvem

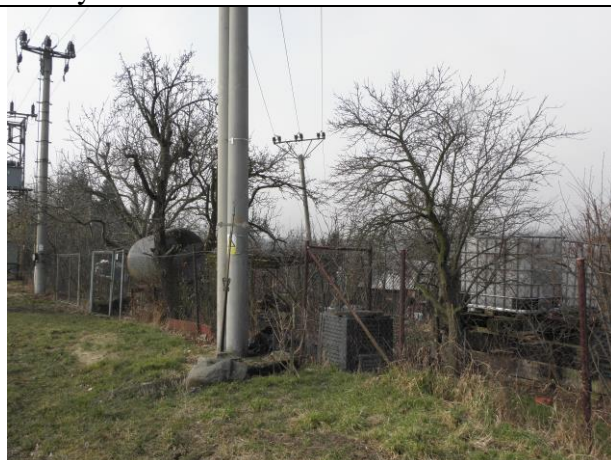
elektrické vedení přes sesuv, patrný náklon sloupu
