Dokumentace sesuvů v katastrálním území Poláky

Popis zájmového území a geologické poměry

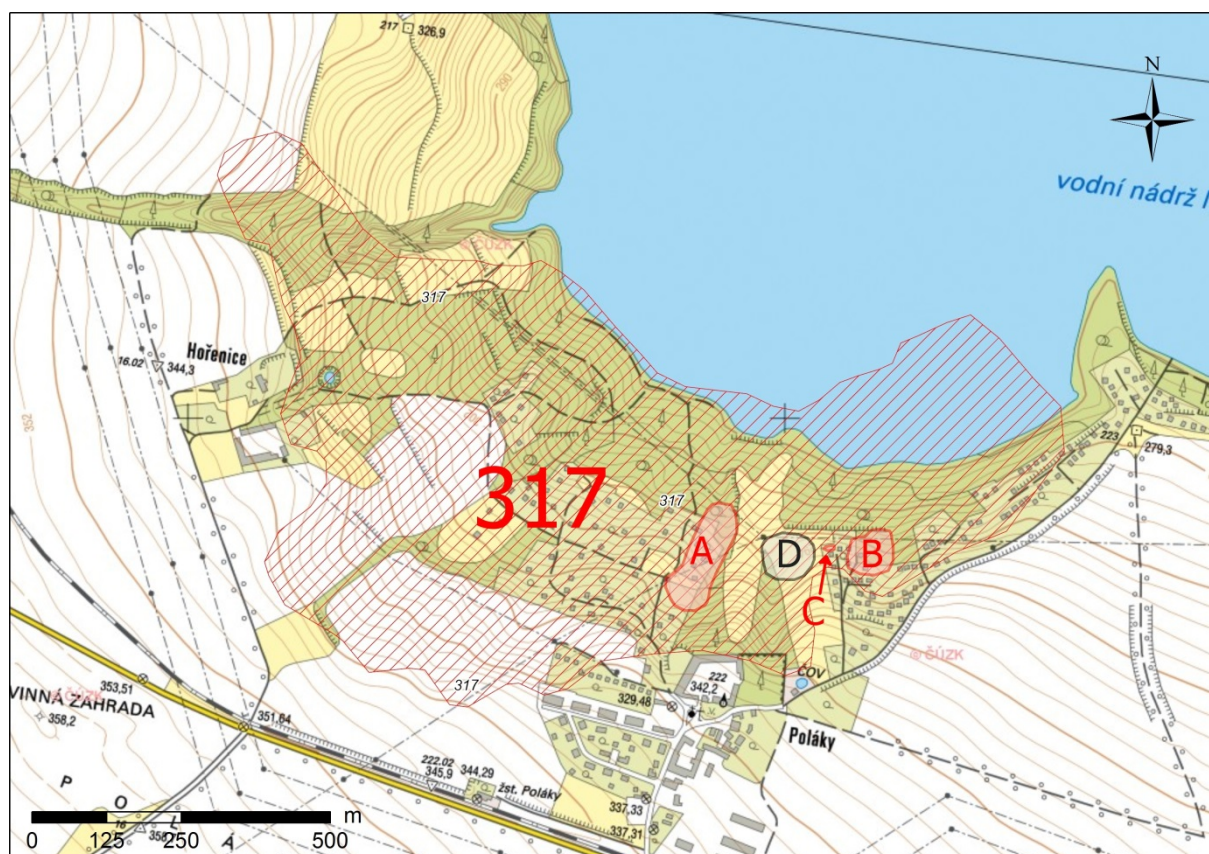
Obr. 1. Mapa se znázorněným sesuvným územím ev. č. 317 (červená šrafa) a se zakreslenými lokálními sesuvy. (topografický podklad © ČÚZK 2015, tematický obsah © ČGS 2015)

Jedná se o plošné aktivní sesuvné území o rozloze 1 350 x 450 m se sklonem svahu 9–15°, dokumentované již v roce 1963.
